Kenndaten

Adresse	Reppischtalstrasse 31	8914 Aegustertal
Nutzung	Wohnhaus mit Gewerbe	
GV-Nummer	001-00180	EGID 1600085
Bauzone	K2A	
Parzellennummer	1856	EGRID CH810180207724
Anlagekategorie	Finanzvermögen	
Inventar	kommunal	
Baujahr (gemäss GV)	1850	
Gebäudeversicherungswert	5'993'045 CHF	Schätzzjahr 2020
Gebäudevolumen	6'949 m3	
Neuert Gebäude 2021	7'191'654 CHF	CHF/m3 1'035
Neuert Umgebung 2021	240'560 CHF	EBF 1'368 m2
Neuert Gebäude und Umgebung 2021	7'432'214 CHF	E-Verbrauch 89.3 MWh/a
Zeitwert Gebäude und Umgebung	5'620'583 CHF	E-Kennzahl 65.2 kWh/m2a
Z/N-Verhältnis Zeitwert/Neuert	76%	Mietetrage 260 TCHF/a

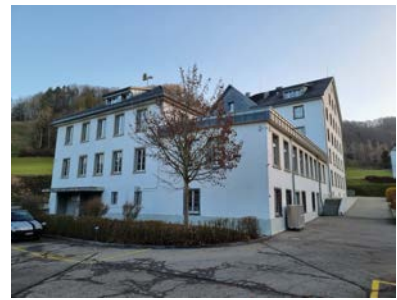
- guter bis intakter Zustand,
 - Renovationen: 1994 Umbau, 2014 Einbau Dachträger Druckerei, 2018 Liftersatz
 - Tragkonstruktion: Massivbau, tlw. Holzstützen in Druckerei | Fassade: verputzt ohne Wärmedämmung | Hauptdach: Steildach Ziegel, über Druckerei Flachdach Kiesel, geringe Dämmung | Fenster: 2-fach verglast, Holz-Metall, 1994 | Haustechnik: Pelletanlage (2019); Wärmeverteilung über Heizlüfter (Druckerei) und Radiatoren (Wohnteil) | PV-Anlage auf Flachdach | Böden: Parkett im Wohnbereich, Fliesen in Nassbereichen, Teppich in Druckerei
 - Ausstattung: Küchen und Bäder mit unterschiedlichen Sanierungsjahren, ohne Geschirrspüler, niedriger Standard.

- orts- und landschaftsprägender Fabrikbau mit strukturell klarer Formensprache und originalem architektonischen Ausdruck
 - Nutzung: Gewerbe und Wohnungen
 - typischer baugeschichtlicher Zeitzeuge aus der Mitte des 19. Jahrhunderts
 - ursprünglicher Ausdruck des schrittweise entstandenen Gebäudekomplexes bis heute erhalten, bauliche Erneuerungen in architektonischer Gestaltung klar erkennbar

- Fortführung der Liegenschaft
 - 2024: Erneuerung der Asphaltflächen
 - 2028-2038: Instandsetzung der Wohnungen Bäder, Küchen, Innenausbau (jeweils 4-5 Whg. alle 5 Jahre), inkl. Leitungsersatz auf Geschoss soweit erforderlich
 - 2033: Ausbesserung von Dach (insbesondere Flachdach)
 - 2035: altersbedingte Sanierungen der Elektroverteilung
 - 2038/39: Instandsetzung der Gebäudehülle, Ersatz der Wärmeerzeugung und Verteilung, Strangsanierung der Wärmeverteilung sowie der Sanitärleitungen

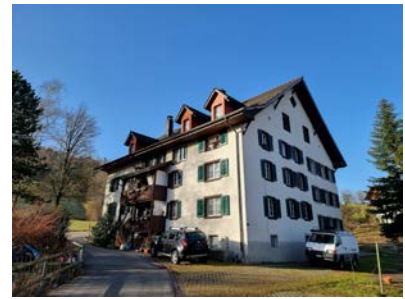
- intakter bis schlechter Zustand
- Renovationen: 1985 Sanierung, 1988 Ergänzt mit Anbau (Ostseite), 1991 Ausbau Dach und Dachaufbauten
- Tragkonstruktion: Massivbau, tlw. Holzkonstruktion | Hauptdach: Steildach Ziegel, Dachboden gedämmt, Kellerdecke ungedämmt | Fassade: verputzt, Holz, keine/kaum Wärmedämmung | Fenster: 2-fach verglast, Holz, Fensterlaibungen aufs Holz
- Haustechnik: Elektroverteilung guter Zustand; Wärmeerzeugung und Warmwasseraufbereitung dezentral über Holzöfen & Boiler | Böden: verschiedenste Böden in Wohnflächen und Nasszellen (Holz, Linoleum, Teppich, Fliesen etc.)
- Einrichtung: Küchen und Bäder mit unterschiedlichen Sanierungsjahren (Minimalstandard)

- grosses freistehendes Wohngebäudeensemble mit Gebäudeteilen aus mehreren Epochen, drei Geschosse plus Dachgeschosse
- Baujahr unklar (1359 erstmals in Dokumenten erwähnt), älteste Teile wahrscheinlich von 1659 oder früher, über Jahrhunderte immer wieder verändert
- charakteristisch sind die höhenversetzten Geschosse, die unregelmässige Anordnung der Fenster und die Bretterverschalung im Giebel der Südseite
- im Inventar Denkmalpflege gelistet; Schutzziel (kommunal): Erhalten des Gebäudes in ortsprägender Stellung und äusserer Erscheinung, Erhalten der originalen Bausubstanz samt Aussenwänden und innerer Tragstruktur unter Wahrung des baugeschichtlichen Zeugnischarakters

- Fortführung der Liegenschaft
- 2022: Sofortmassnahmen Brandschutz: Sicherung der Holzöfen mit Bodenplatten (Eisen / Stein)
- 2025/26: Gesamtanierung (u.a. Einbau einer Zentralheizung und ggf. Grundrissanpassungen) unter Einhaltung der Aspekte von Denkmalpflege (Annahme: Zuschlag von 20%). Die Kosten der Sanierung belaufen sich auf ca. 2'500CHF/m² HNF.
- 2037: Instandsetzung der Umgebungsflächen. Kosten wurden anteilmässig (GVZ-Wert) auf die Objekte-Nr. 103 und 104 verteilt.

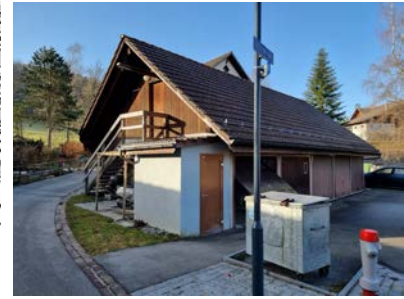
- guter Zustand
- Tragkonstruktion: Massivbau, Dachstuhl Holz
- Fassade: verputzt, Holz, keine WD
- Hauptdach: Steildach Ziegel
- Fenster: keine
- Böden: Estrich in EG, Holz in OG
- teilweise Verwitterungen

- zweigeschossiges Garagengebäude mit Abstellmöglichkeiten im OG

- Fortführung der Liegenschaft
- 2031: Instandsetzung Gesamtgebäude
- 2037: Instandsetzung der Umgebungsfächen. Kosten wurden anteilmässig (GVZ-Wert) auf die Objekte-Nm. 103 und 104 verteilt)

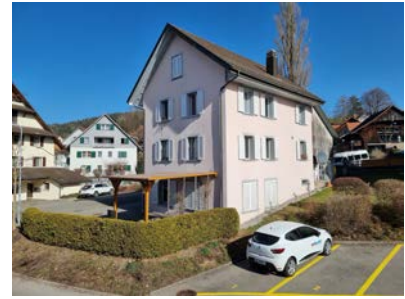
- äusserlich intakter Zustand (Anbau verwittert), Innenausbau EG schlechter Zustand (Whg. nicht besichtigt),
- Renovationen: 1967 Umbau, 2015 Innensanierung Whg. (Böden, Elektro, Wände)
- Tragkonstruktion: Massivbau
- Fassade: verputzt, Anbau Holz, kaum Wärmedämmung
- Hauptdach: Steildach Ziegel
- Fenster: 2-fach verglast, Holz | Sonnenschutz: Läden Metall, intakt
- Haustechnik: in EG separate Ölheizung, in Wohnungen Elektroradiatoren
- Böden: Teppich, Fliesen in Nassbereichen
- Einrichtung: Küchen und Bäder intakt, allgemein Ausstattung im EG nicht mehr

- dreigeschossiges Wohngebäude mit bergseitig angefügtem Pultdachanbau
- Es besteht eine Anschlussmöglichkeit an die Pelletheizungsanlage in Werkgebäude (1.07)

- Fortführung der Liegenschaft
- 2023: Instandsetzung Jugendtreff im EG, Anschluss an Pelletheizung (Objekt Nr. 107, ca. 1'000 CHF/m2), Rückbau Öl-Tank
- 2031: Fassade, Fenster, Wärmeverteilung OG, WC/Bad, Küche, Sanitärleitungen, Innenausbau OG
- 2037: Dach, Umgebung

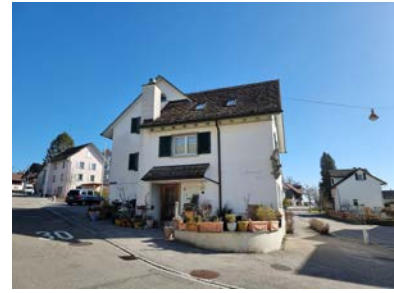
- intakter bis guter Zustand
- Renovationen: 2007 Umbau von Verwaltung zu Wohngebäude (CHF 340'000), 1990 Fenster
- Tragkonstruktion: Massivbau
- Fassade: verputzt, keine Wärmedämmung
- Hauptdach: Steildach Ziegel, Dämmung unklar
- Fenster: 2-fach, teilweise 1fach (unbeheizte Räume), Holz bzw. Holz-Metall
- Sonnenschutz: Läden Holz, intakt
- Haustechnik: Angeschlossen an Pelletheizungsanlage (107)
- Einrichtung: rund 50% mittlerer Standard von 2007, 50% sanierungsbedürftig

- Hauptbau: dreigeschossiges ehemaliges Verwaltungsgebäude heute als Wohnung genutzt, Anbau von 1947 Wohnnutzung
 - Die Wohnung im Anbau sollte nach dem Auszug der langjährigen Mieterin erneuert werden (Annahme: ca. in 8-10 Jahre)
- (Das Gebäude konnte nicht besichtigt werden)

- Fortführung der Liegenschaft
- 2030: Sanierung Fassade, Fenster, Innenausbau inkl. Sanitärleitungen (50%)
- 2037: Sanierung Dach; Innenausbau (50%),
- 2028/38: Umgebung (Kosten wurden anteilmässig (GVZ-Wert) auf die Objekte-Nrn. 106 und 107 verteilt.)

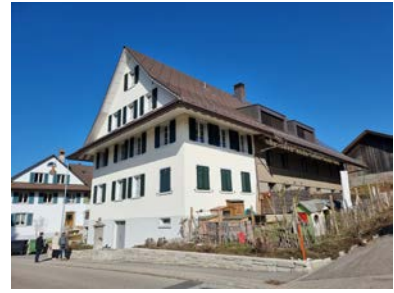
- sehr guter Zustand (Neubau / Gesamtanierung)
- Renovationen: Sanierung / Erweiterung 2018 (rund CHF 4.5 Mio.)
- Tragkonstruktion: Massivbau | Fassade: verputzt, Holz, WD; Waschhaus Ziegel und Putz aussen, ungedämmt | Hauptdach: Steildach Ziegel, gedämmt | Fenster: 3-fach verglast, Holz-Metall (2018)
- Haustechnik: Minergie-P-Standard mit kontrollierter Lüftung, PV-Anlage auf Dach, Wärmeerzeugung über Wärmepumpe
- Böden: KiTa Kork, Fliesen in Nassbereichen; Wohnungen Echtholzparkett, Fliesen in Nassbereichen, in Waschhaus Estrich EG und Holz OG, dort Wassereintritt im UG
- Einrichtung: durchschnittlicher Standard, in Wohnungen WC / Bäder innenliegend

- Wohnhaus mit zwei- bis dreigeschossigen Reihenhausbwohnungen sowie darüber liegender zweigeschossiger KiTa in ausgebautem Dach
- separates Waschhaus mit Dachboden und öff. WC

- Fortführung der Liegenschaft
- voraussichtlich sind in den kommenden 20 Jahren keine Instandsetzungsmassnahmen erforderlich.
