NATUR- UND LANDSCHAFTSSCHUTZINVENTAR DER GEMEINDE AEUGST AM ALBIS

OBJEKT Türlersee	OBJEKT NR S 1	
BEWERTUNG sehr wertvoll	EINSTUFUNG kantonal / national	SCHUTZ

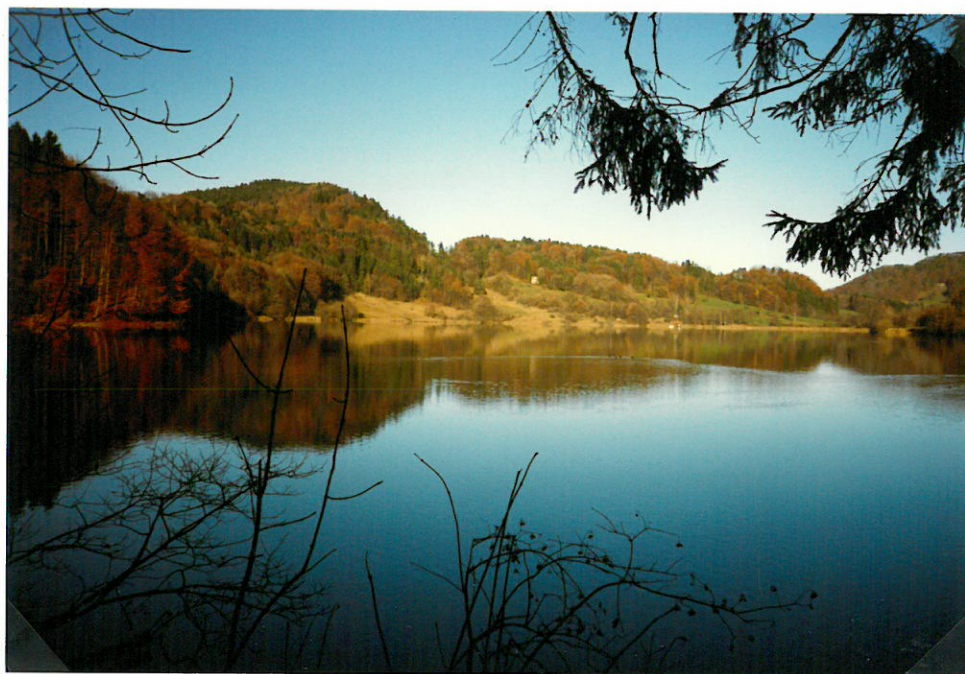
Der Türlerseer See ist ca. 45 ha gross, davon liegen ca. 24 ha auf Aegstergewässern. Er ist nach der letzten Eiszeit (Würm) durch den prähistorischen Bergsturz vom Aegsterberg gestaut worden. Zu Beginn dürfte er gut doppelt so gross gewesen sein und bis zur erneuten Entwässerung durch die Reppisch dürfte der Abfluss über den Hexengraben in die Jona gegangen sein. Heute sind viele ehemalige Seegebiete verlandet und wertvolle Riedgebiete geworden wie der Hexengraben. Seine Ufer sind natürlich in einer teilweise unverdorbenen Landschaft. Ungefähr ca. 80 % des Ufers bestehen aus Schilfröhrichten, an denen an wenigen Orten der Kalmus noch blüht und viele seltene Vogelarten brüten können.

Gespiesen wird der See durch einen Zufluss von Hausen und verschiedenen kleinen Seitenbächen von den Hängen. Der See ist heute stark überdüngt durch den Düngereintrag aus der Landwirtschaft. Die kleinen Zuflüsse bewirken zudem eine sehr lange Umwälzzeit des Wassers. Der Türlerseer See wurde in der letzten Zeit zu einem sehr stark begangenen Erholungsgebiet. Trotz der kantonalen Schutzverordnung wird das Seegebiet durch die Erholungssuchenden immer stärker bedroht.

Düngereinwaschung vom Kulturland her, vor allem seitens der Gemeinde Hausen, Gefährdung des Kalmus durch eutrophes Wasser, Erholungsbetrieb, Zerstörung der Schilfgürtel durch unkontrollierten Badebetrieb und die verschiedensten Wasserfahrzeuge und Schwimmkörper.

Verschärfung der Schutzbestimmungen bezüglich der landwirtschaftlichen Düngung im Umland. Schaffung einer grossen Pufferzone mit Düngauflagen oder Verbot, evtl. vorübergehende künstliche Beatmung des Sees mit Sauerstoff, Einschränkung und starke Kontrolle des Badebetriebes. Evtl. Sperrung eines Uferbereiches für jeglichen Betrieb zum Schutz der Wasservögel.
