NATUR- UND LANDSCHAFTSSCHUTZINVENTAR DER GEMEINDE AEGUST AM ALBIS

Tägermoosbach

S' 29

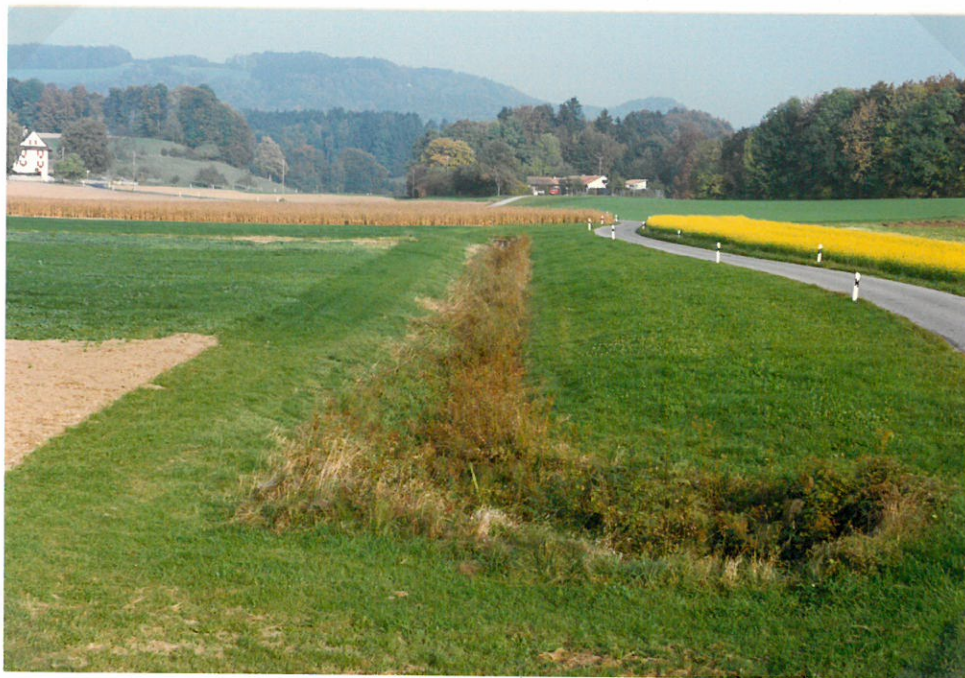
Die Quelle des Tägermoosbaches liegt in der Seehalden. Der Bach ist aber bis ins Tägermoos auf ca. 550 m eingedohlt. Von hier bis zum Wald fließt er in einem ca. 1 m tiefen kanalisierten Bett mit Betonschalen. Seine Ränder sind bewachsen mit einer Schachtelhalmflur. Innerhalb des Waldes bis zur Grenze von Mettmenstetten verläuft er in einem tiefen Einschnitt in einem natürlichen Bett. Er fließt in der Nachbargemeinde Mettmenstetten unterhalb des Weilers Hübscheren in den Jonenbach (S 28). Der Tägermoosbach ist in seinem heutigen Zustand aus der Sicht des Landschaftschutzes eine Schande.

Bemerkenswert. Trotz schlechter Gestaltung wegen offenem Gewässer bemerkenswert.

Bepflanzung der Seitenränder mit Büschen und Bäumen. Unterhalb der Wängistrasse als Windschutz zu gestalten. Eine neue Hecke oder ein gut ausgebildetes Bachgehölz würde die ausgeräumte Landschaft der Hormatt und Tägermoos landschaftlich sehr bereichern. Ein kleiner Windschutzstreifen gegen den scharfen Westwind würde der Landwirtschaft ebenfalls nützen.

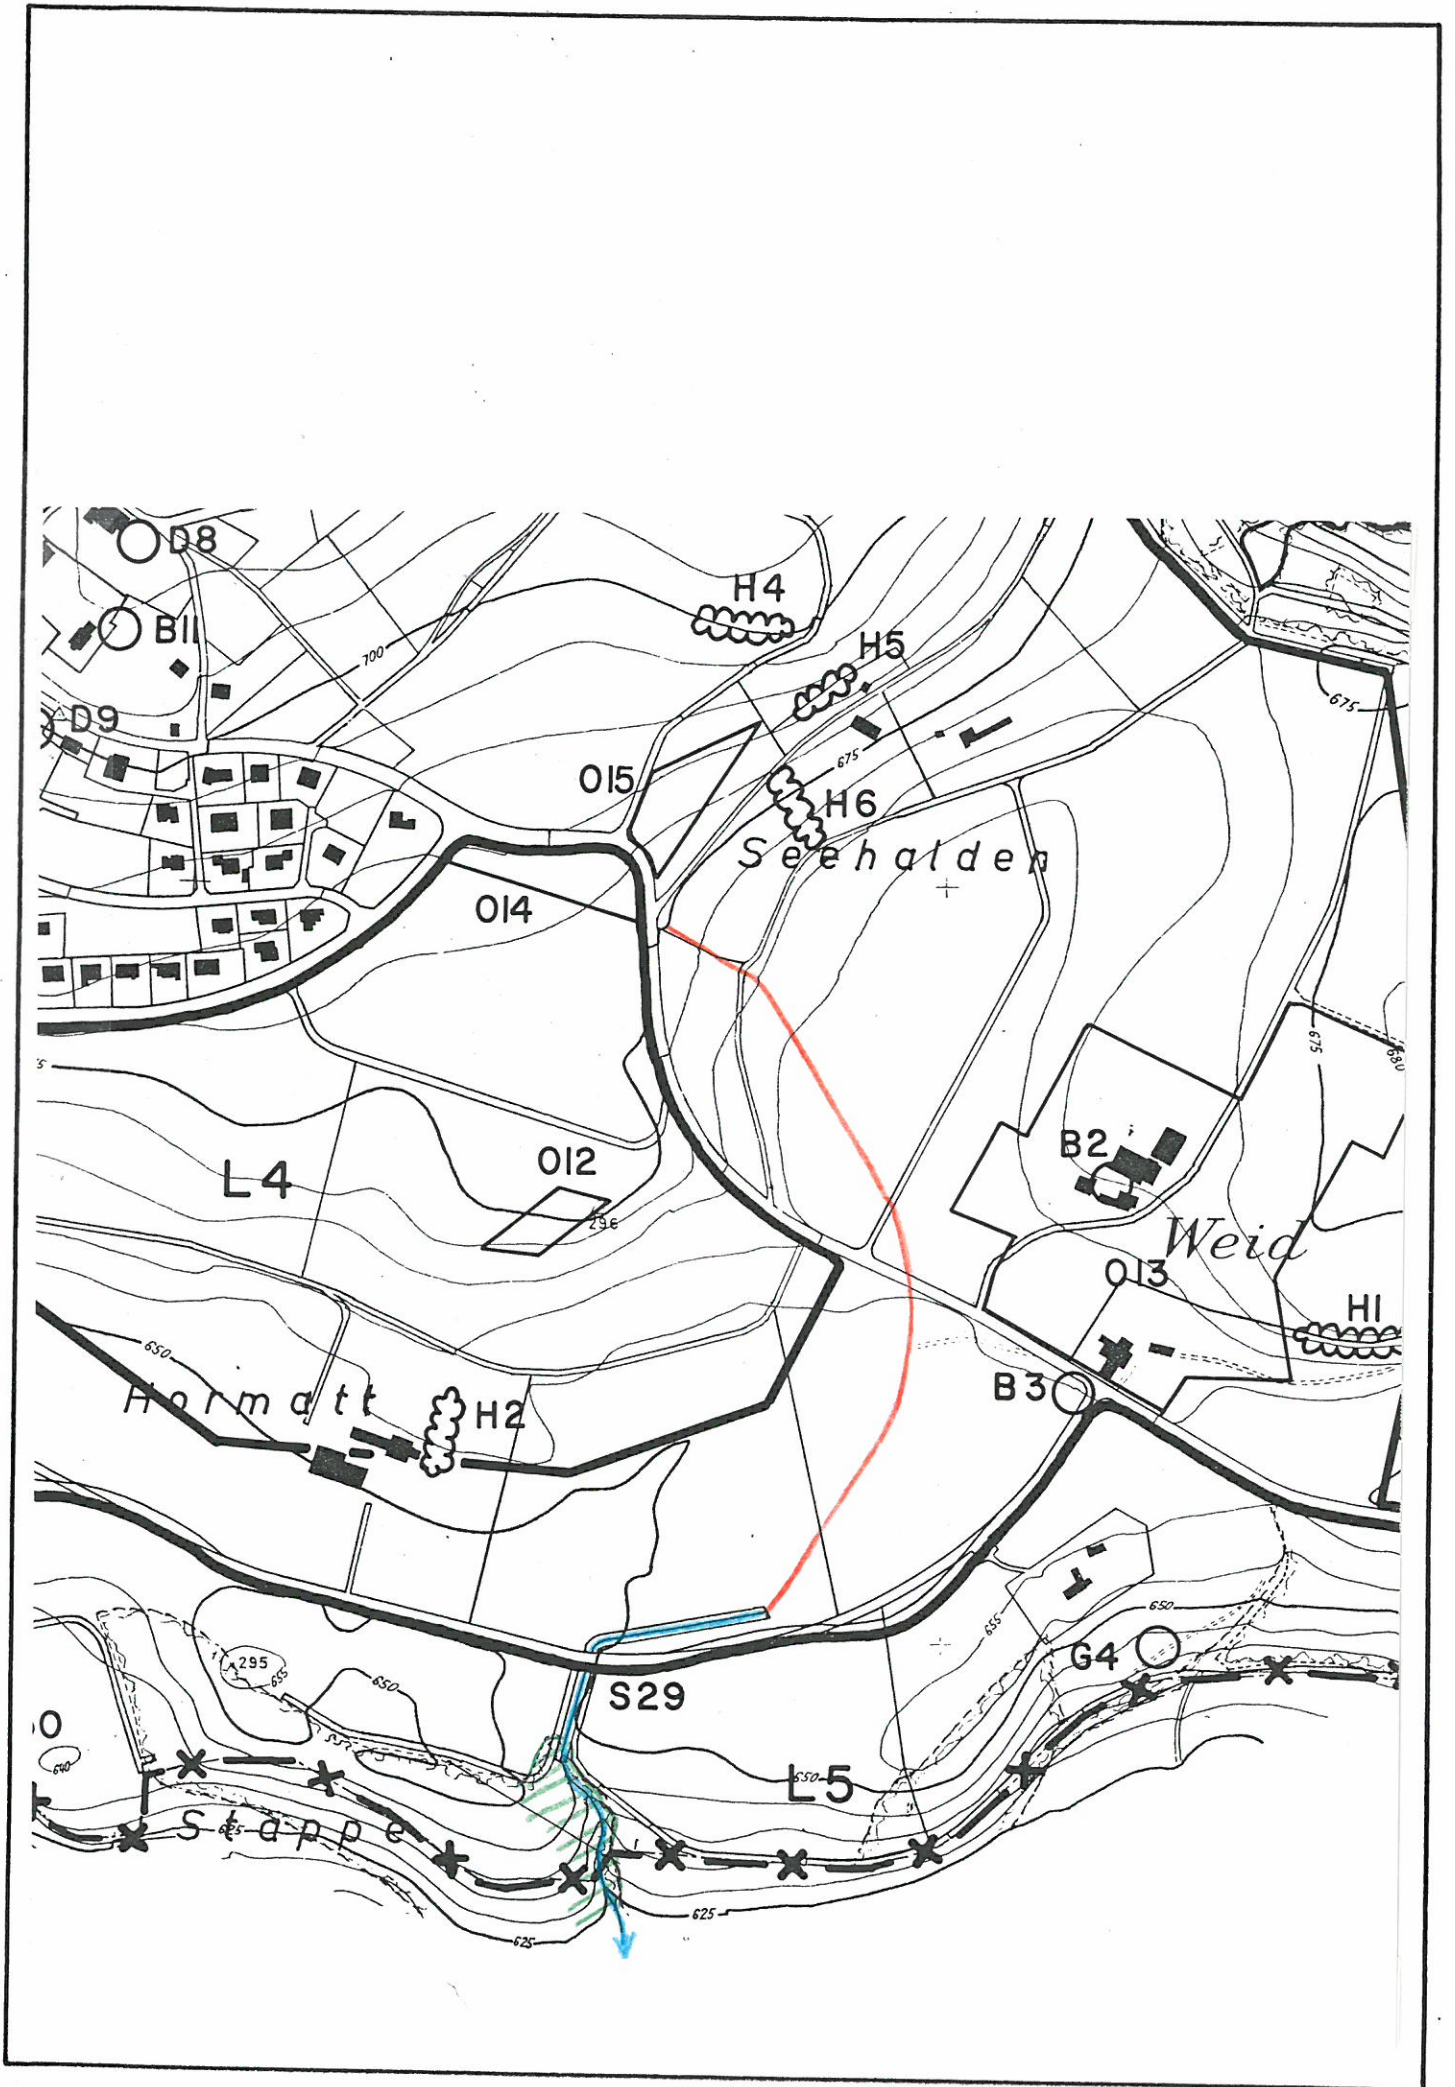
Weitere Eindohlung.
