NATUR- UND LANDSCHAFTSSCHUTZINVENTAR DER GEMEINDE AEUGST AM ALBIS

OBJEKT Weiher am Weidlibach		OBJEKT NR S 37
BEWERTUNG wertvoll	EINSTUFUNG regional	SCHUTZ
SCHUTZZIEL Erhaltung des Weihers als Laichplatz für seltene Amphibien.

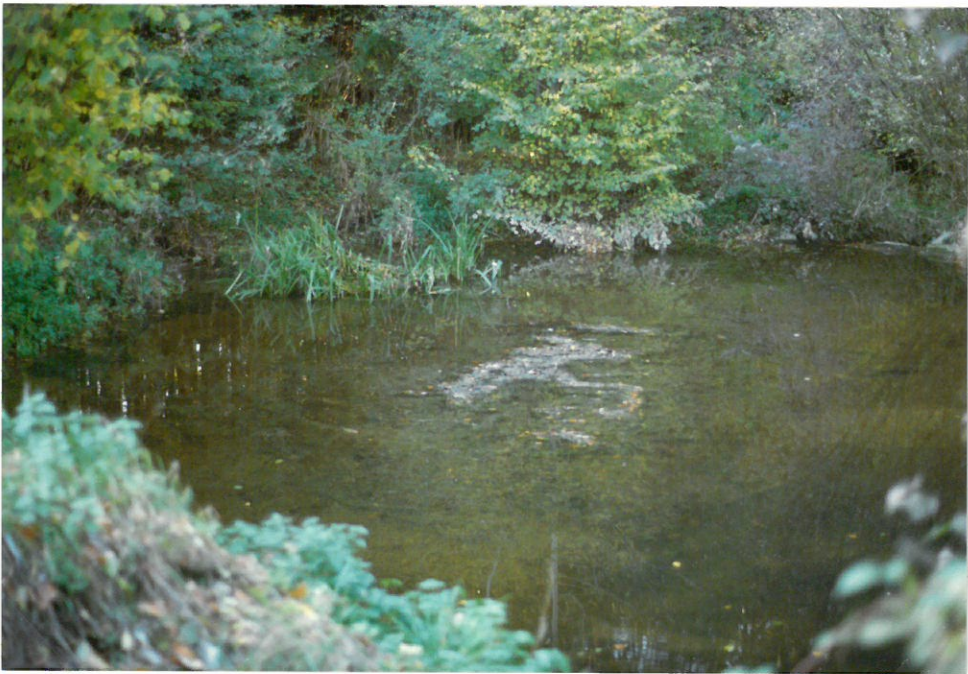
Der Weiher am Weidlibach liegt an der nördlichen Seite der Moräne Stäppel-Wängi (L 5) am Waldrand. Er ist künstlich gestaut. Durch den ungehinderten Einwuchs in seinem ganzen Uferbereich ist er stark beschattet. Trotzdem ist er Laichplatz für viele Amphibien wie:

Er wird gespiesen durch den Weidlibach (S 32). Dadurch gerät viel Schmutzwasser (Meteorwasser und Düngereintrag) in den Weiher. Die Schwebestoffe verschlammten den Weiher und das Schmutzwasser gefährdet Flora und Fauna. Während Trockenperioden versickert das meiste Wasser durch den undichten Untergrund.

Schmutzwasser (ölhaltiges Wasser usw.) durch das Meteorwasser des Weidlibaches. Verlandung durch Eintrag von Sand und Kies durch den Weidlibach. Austrocknung in Trockenperioden, weil der Grund nicht genügend abgedichtet ist.

Senkung des Schmutzwassereintrages durch besseren Unterhalt des oberen Absetzbeckens bei der Langmatt. Vergrößerung des Weihers und Entfernung der Verlandungszone. Keine Fische aussetzen. Abdichtung des Grundes und Auslichten der Büsche und Bäume am Ufer.
