NATUR- UND LANDSCHAFTSSCHUTZINVENTAR DER GEMEINDE AEUGST AM ALBIS

OBJEKT Wiedertäuferweiher		OBJEKT NR S 36
BEWERTUNG bemerkenswert	EINSTUFUNG kommunal	SCHUTZ
SCHUTZZIEL Erhaltung und Ausbau des kleinen Waldweihers.

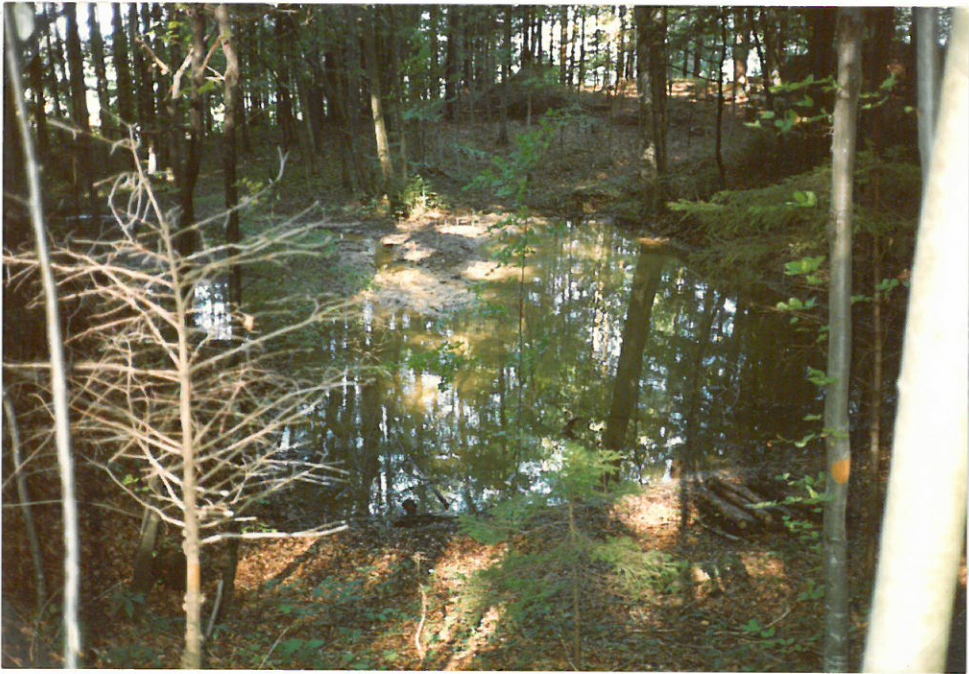
Im Chlosterholz oberhalb einer Wasserfassung wurde der Mülibergbach (S 23) in eine Mulde umgeleitet, sodass sich ein Weiher von 1 Are bildete. Einen Abfluss hat er keinen, da das Wasser fortlaufend versickert. Das hat einen positiven Einfluss auf die etwa 50 m unterhalb liegende Wasserfassung. Der Mülibergbach erhält sein Wasser erst unterhalb der Waldstrasse wieder. Der Weiher ist sehr seicht. Da bei wenig Wasser während Trockenperioden der Weiher zum Austrocknen neigt, sind wenig Wasserpflanzen sichtbar. Trotzdem kann er im Frühling als Laichplatz für viele Amphibien dienen.

Bemerkenswert. Kleiner Tümpel im Wald als Laichplatz für Amphibien.

Periodische Austrocknung. Beeinträchtigung durch intensiven Erholungsbetrieb.

Erhöhung des Dammes, damit der Weiher etwas tiefer wird, oder Entfernung der Verlandungszone. Periodische Säuberung von Laub. Evtl. Abdichtung zur Verhinderung des Austrocknens.
