NATUR- UND LANDSCHAFTSSCHUTZINVENTAR DER GEMEINDE AEUGST AM ALBIS

OBJEKT Habersaaterbach		OBJEKT NR S 3
BEWERTUNG wertvoll	EINSTUFUNG regional	SCHUTZ
SCHUTZZIEL Erhaltung des natürlichen Bachlaufes mit seinem Gehölz. Neugestaltung des Unterlaufes.

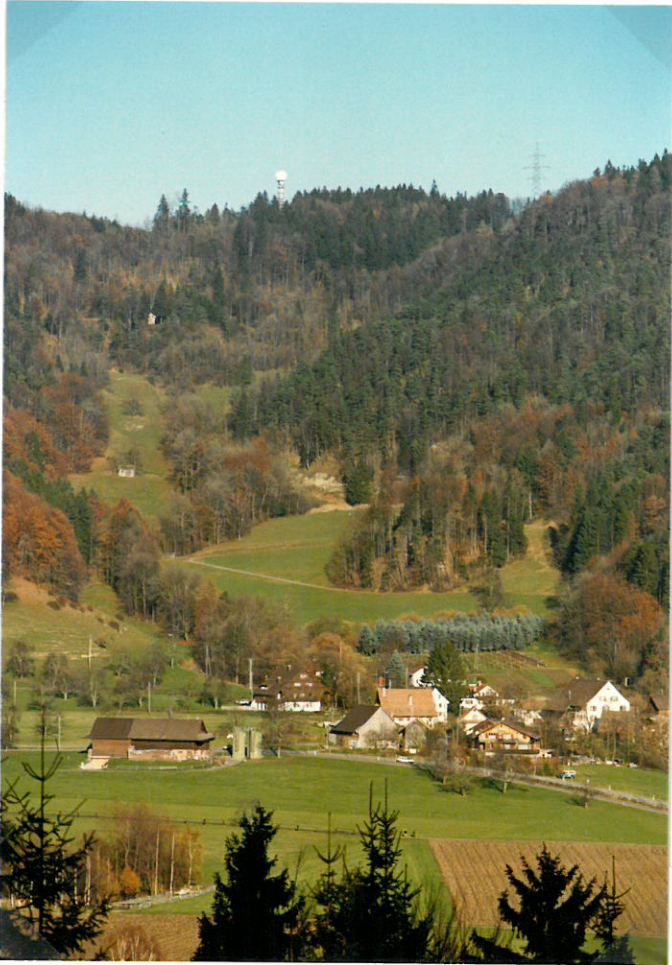
Die Quelle des Habersaaterbaches liegt unterhalb des Albiskammes auf Langnauer Gemeindegebiet. Der Bach entwässert die Rieder F 18 und F 19. Vom Austritt aus dem Wald bis zur Mündung in den unteren Teil des Türlersees wird er beidseits von Gehölzstreifen begleitet. Der Oberlauf ist tief eingegraben. Die Einhänge sind vorwiegend mit Buchen bestockt. Von der Meliorationsstrasse bis zum Weiler Habersaat wird die Sohle durch eine leichte Holzverbauung gesichert. Die Bestockung besteht aus Eschen. Im Weiler ist der Bach auf ca. 70 Metern eingedohlt. Nach der Unterquerung der Reppischtalstrasse bis zur Mündung fliesst der Bach in einem künstlichen Bett mit einer Sohlensicherung aus Holz. Als Ufersicherung wurden Erlen und Weissdorn gepflanzt. Trotzdem sind die Ufer stark erodiert, weil das Bachbett nicht nach den gegebenen Umständen dimensioniert wurde.

Erosion im Unterlauf. Dimensionierung des Unterlaufes ist zu klein.

Unterlauf grosszügiger gestalten, wenn möglich ohne Sperren, aber mit natürlicher Bestockung, Eschen, Hasel, Weiden.
