NATUR- UND LANDSCHAFTSSCHUTZINVENTAR DER GEMEINDE AEUGST AM ALBIS

| OBJEKT Reppisch | | OBJEKT NR S 8 |
| BEWERTUNG sehr wertvoll | EINSTUFUNG kantonal | SCHUTZ |

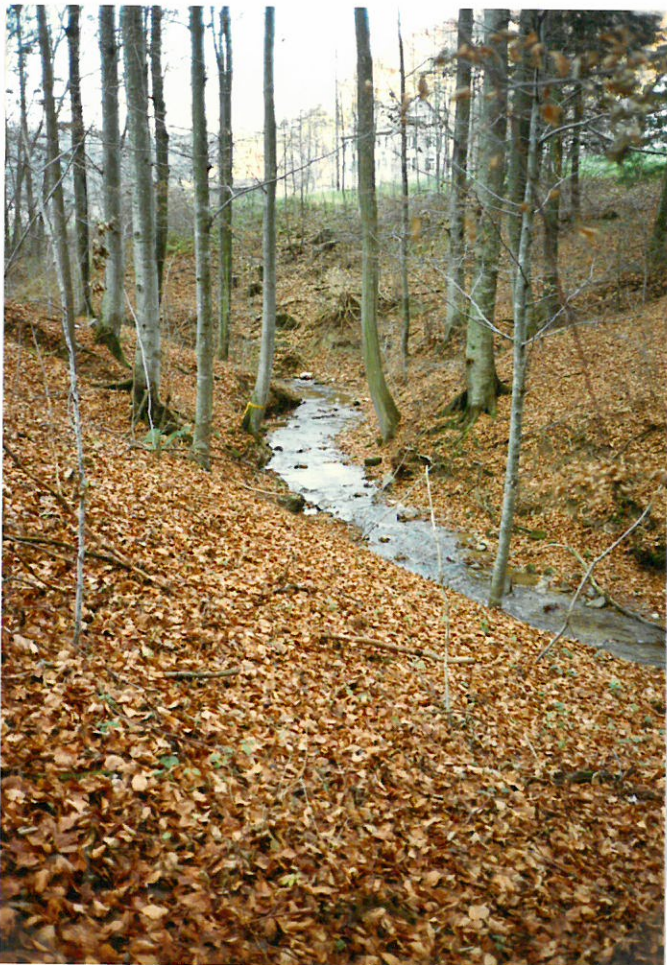
| Oberlauf | : Vom Türlерsee bis zum Regulierwerk; | langsam fliessender Ausfluss, am Ufer mit viel Schilfbestand und Bachgehölz. Vor dem Regulierwerk (Wassermessstelle) weitet sich die Reppisch zu einem kleinen Weiher. Der Oberlauf ist ähnlich dem See und weist die gleichen Tiere und Pflanzen auf. |
| Mittellauf | : Vom Regulierwerk bis zum Chloster; | natürlicher Bachlauf, teilweise im Wald, stark eingefressen, leicht mäandrierend mit leichter Ufererosion. |
| Unterlauf | : Vom Chloster bis zur Grenze von Stallikon ; | grösstenteils verbauter Bachlauf, vom Götschihof abwärts sogar begradigter Lauf. Anfangs mit viel Bachgehölz, unterhalb dem Götschihof nur noch spärlich mit einzelnen Birken. |

Verbauungsmassnahmen zum Schutze des Kulturlandes. Dezimierung des Ufergehölzes wegen Schattenwurf. Unratdeponien entlang des Baches.

Unter Schutzstellung des Bachgehölzes im Bereich des Chlosters bis Götschihofes. Kontrolle des Bachlaufes im Mittelteil wegen Erosionsgefahren. Entfernen der kleinen Deponien. Säuberungsaktion. Keine weiteren Verbauungen im Sinne der Kanalisation. Wo im Unterlauf die Uferverbauung zerstört ist, mit Lebendverbauung sanieren.
